# 1F事故調査・分析の進捗状況について

原子力規制委員会原子力規制庁

## 1. 原子力規制庁における1F事故調査・分析

### 3. 2号機シールドプラグの穿孔調査等

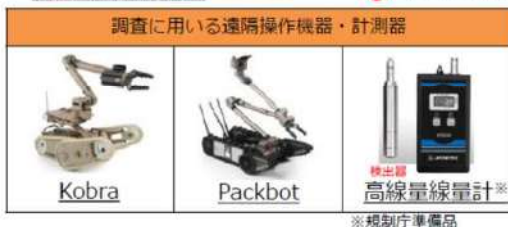
既存穿孔箇所配置 ● 既存穿孔箇所 ○ 部拡大現場状況

調査方法  
・測定器の検出器をKobraで把持し、穿孔箇所へ挿入する。  
・Packbotは、計測器の表示確認及び作業状態を監視し、遠隔作業をサポートする。 6

2箇所の既存穿孔箇所での測定結果は、中央部（最大1169mSv/h）と東部（最大300mSv/h）で差がある。放射性物質の偏在の可能性を示唆。

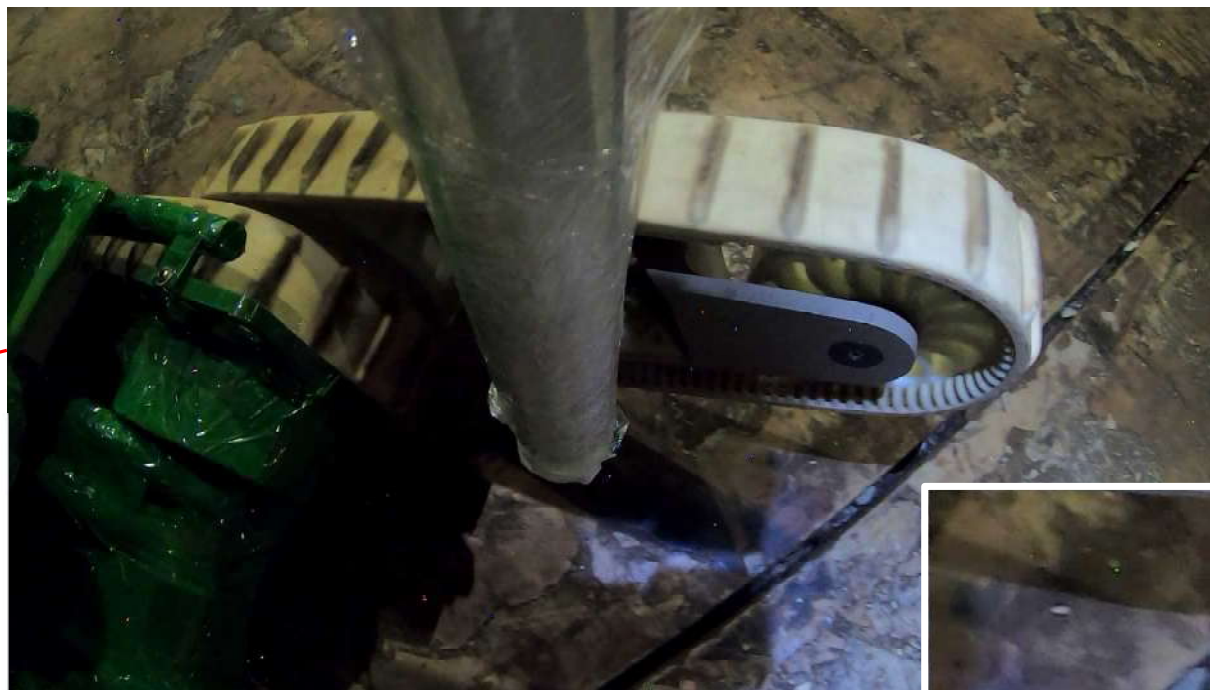
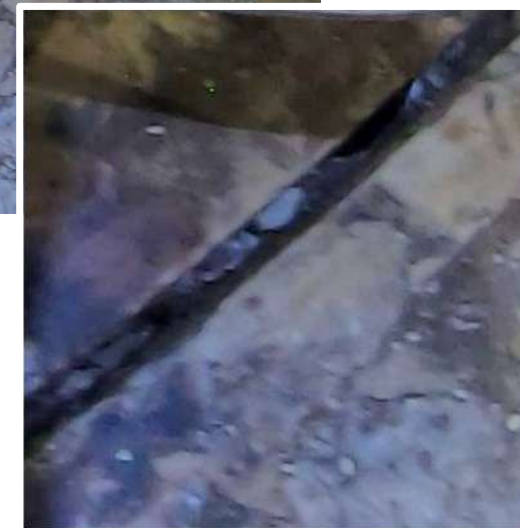
2号機シールドプラグ(頂部カバー)の隙間

シールドプラグは、  
頂部カバー、中間カバー、底部カ  
バーの3段構成であり、各カバー  
は3ブロックに分割、ブロック間に  
隙間が存在している。

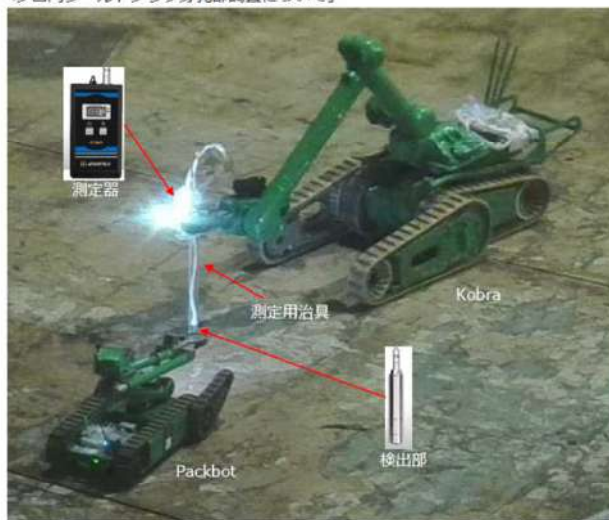
#### 2. 新規穿孔箇所の調査状況

- 以下に示す新規穿孔箇所①～⑬の線量調査を実施した。
- 東西方向は11箇所とする計画※であったが、原子力規制庁殿と協議し、シールドプラグ吊搬作業用埋め込み金物近傍のNo.9をNo.12の対称となる北側シールドプラグ上に穿孔箇所を変更した。

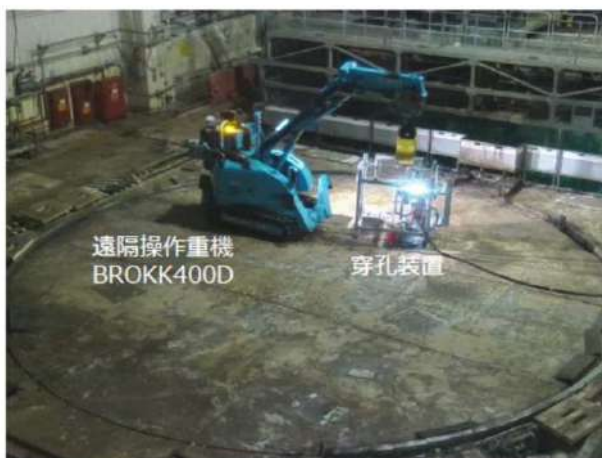
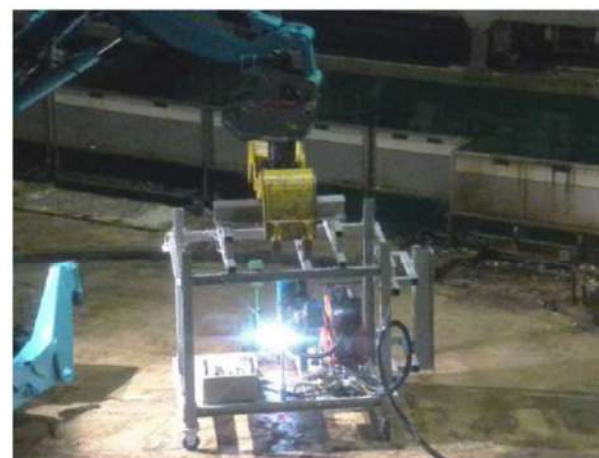
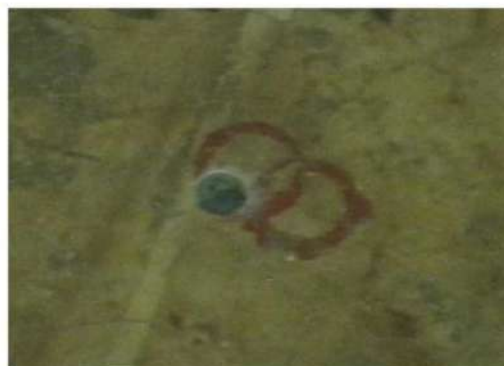
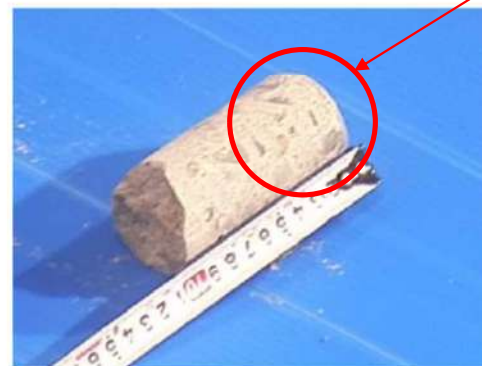
No.12 穿孔状況

ボーリングコア(13本)の床表面側の線量当量率の測定の結果、4試料(最大3mSv/h)以外は周辺のバックグラウンド(0.2mSv/h)程度で、床表面の線量当量率は低かった。

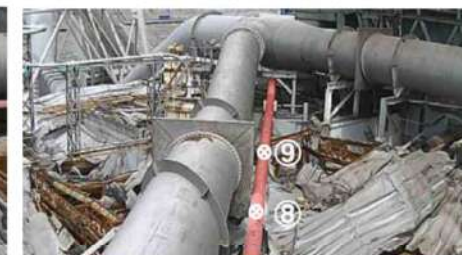
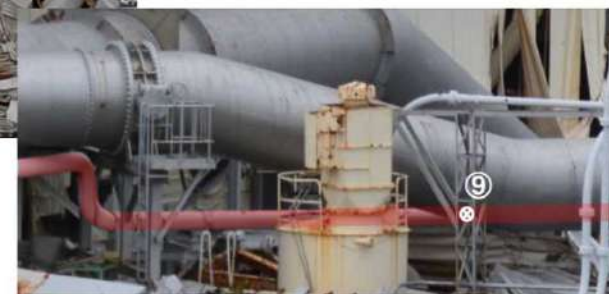
## 4. 2020年 1/2号機SGTS配管線量調査(3/3)

- (2) 高線量箇所について
  - ・ 高い放射線量が確認されたNo.13(650mSv/h)及びNo.14(400mSv/h)付近にはバタフライ弁が設置されているため、放射性物質が止まりやすい環境も考えられる。
  - ・ 一方、No.8/9(⑧150mSv/h、⑨160mSv/h)に関しては水平配管部分であった。※周辺からの影響を低減するためコリメートして測定。（測定方法はP18参照）

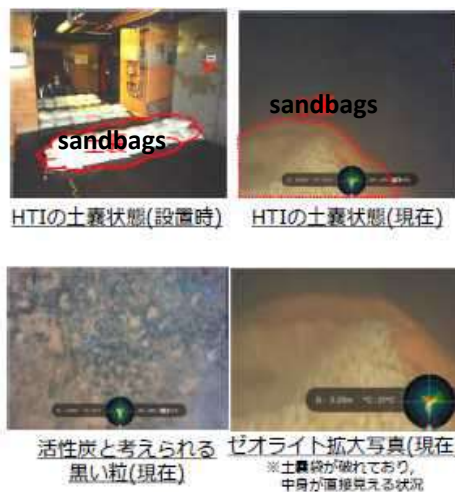
## ○主要なリスク: 高線量のゼオライト土嚢

- ・2018年12月、東京電力はプロセス主建屋(PMB)及び高温焼却炉建屋(HTI)の地下階の線量率を調査、最下階において高線量を確認(PMB:2,600mSv/h、HTI:800mSv/h)
- ・事故後にPMB及びHTIに貯留する滞留水中の放射性物質を吸着するために設置されたゼオライト土嚢により高線量となっており、土嚢の最大線量率は、PMBで約3000mSv/h、HTIで約4000mSv/h
- ・PMB及びHTIにおける滞留水はゼオライト土嚢からの放射線を遮へいすることにもなっており、滞留水を取り除くためには、空気中におけるゼオライト土嚢からの放射線を遮へいすることが必要

操作場所(作業環境線量の低いHTIの1階から地下2階(最下階)へROVを投入)  
※作業環境は約0.1~0.3 mSv/h

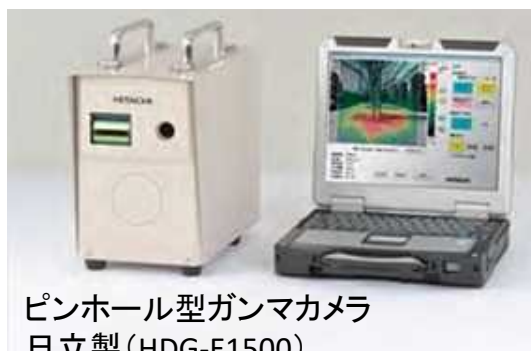
ピンホール型ガンマカメラ  
日立製（HDG-E1500）

Cs-137の放射線エネ  
ルギー（0.662MeV）  
を測定

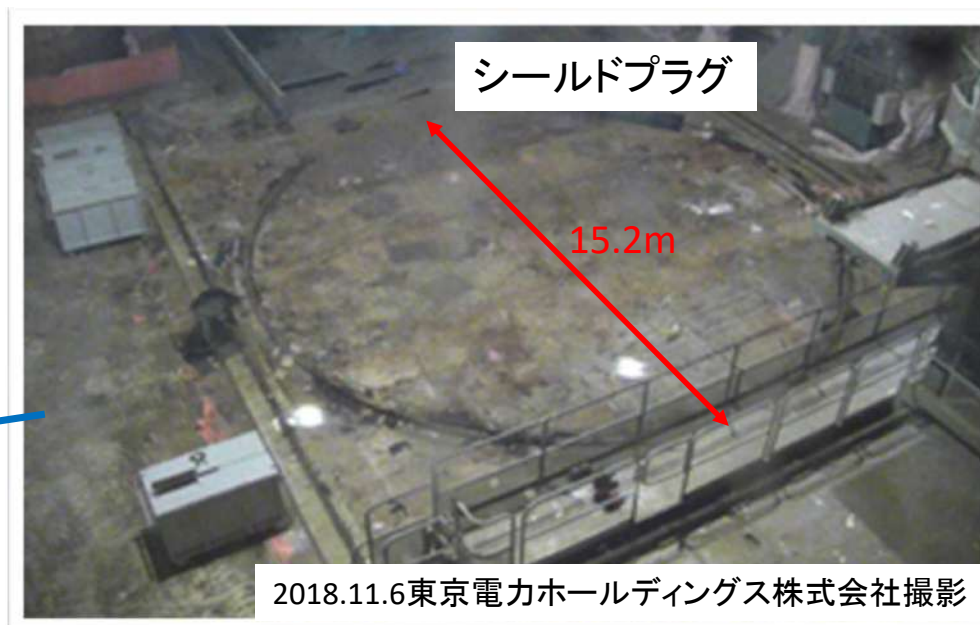
東京電力所有の調査ロボットを用いた遠隔測定

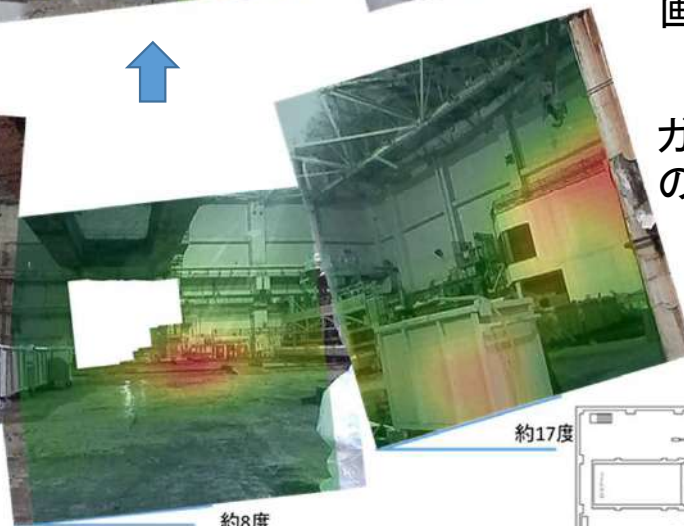
図 ガンマカメラ測定 (2号機原子炉建屋5階オペフロ)

ガンマカメラ及び線量率測定等からシールドプラグの頂部カバーの下面に大量の放射性物質の存在を確認。

散乱線が支配的

セシウム137 直接線

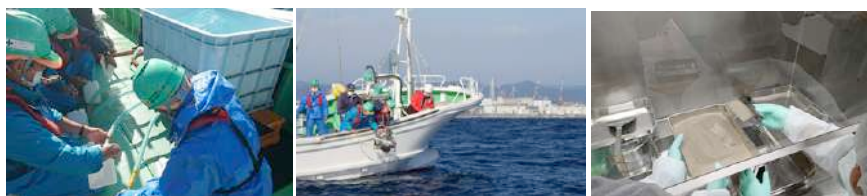
我が国では、海域モニタリングデータの信頼性及び透明性の維持向上のため、国際原子力機関(IAEA)との協力により、2014年から、東京電力福島第一原子力発電所近傍の海洋試料を共同採取の上、それぞれの分析機関が個別に分析を行い、結果を比較する分析機関間比較 (ILC: Interlaboratory Comparison) を実施。
